**GOURDON**

# Chapelle Saint-Vincent & ses abords proches

**DIAGNOSTIC d'ETAT SANITAIRE**

Conservation, Restauration & accueil du Public

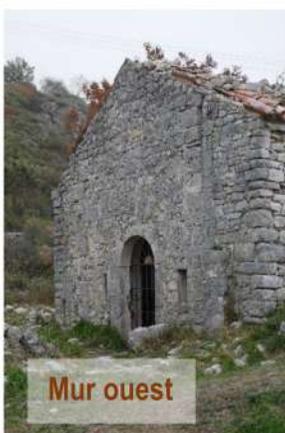
Mur ouest

Les **parements en élévation** sont quant à eux, et dans leur disposition actuelle datant du remaniement moderne de la chapelle, **en meilleur état**. Les blocs de pierre sont conservés sans lacune importante même si les joints y sont fortement délavés. Des fissurations verticales apparaissent ponctuellement mais elles sont moins le signe de faiblesse structurelle que celui de la dissociation progressive des maçonneries bâties à des périodes différentes (en face sud et en face ouest par exemple, entre les anciennes piles cruciformes et les maçonneries de bouchage plus tardives – voir le plan de restitution de l'édifice d'origine proposé en page 7). *Les parements auraient besoin d'une restauration précautionneuse afin de conserver toute leur authenticité tout en leur garantissant une bonne homogénéité et conservation à terme (se reporter au chapitres suivants).*

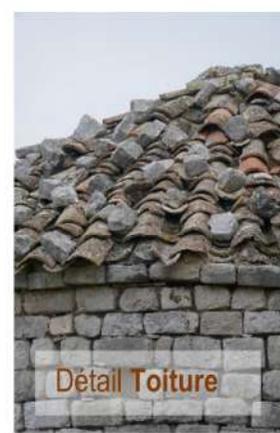
Détail Toiture

La **toiture en tuiles canal** de la Chapelle Saint-Vincent est en **très mauvais état**. La présence de quelques tuiles de modèle plus récent laisse penser que des réparations ont été à une période exécutées mais la totalité des tuiles est aujourd'hui brisée voire manquante, laissant l'extrados du massif exposé aux intempéries et protégé par la seule chape de mortier servant de support aux tuiles. *La toiture nécessite une restauration complète ou, a minima, un bâchage, éventuellement la mise en œuvre de tôles, ce qui serait dommage (se reporter aux chapitres suivants).*

- La **restauration complète de la toiture de tuiles canal anciennes** (grand modèle & à pâte claire) avec restauration du support en extradados & proposition d'inclusion d'une structure bois pour pose ventilée des tuiles à l'aide de cochets inox (mise en œuvre déjà utilisée par l'architecte pour la restauration de la toiture de la **Chapelle romane Sainte-Anne** monument historique classé, Château de la Castre colline du Suquet site classé **Ville de Cannes** – livraison septembre **2016** *voir photos en marge ci-contre*),
- La **restauration en recherche des parements en pierres équarries** sans effacement des modénatures anciennes et des remaniements ou arrachements, mais avec remaillage au droit des fissures apparaissant notamment en face ouest,
- La **révision de la grille** obturant la porte d'entrée et équipement **avec une serrure**.

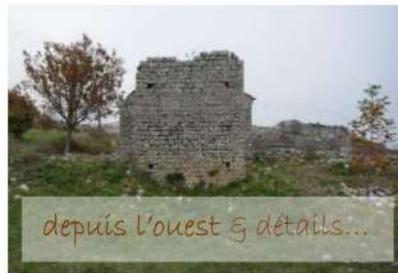
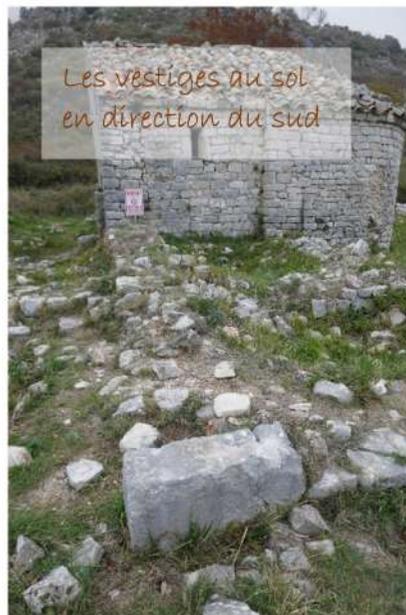
Le pan de mur qui se dresse à peine trois mètres au-devant de l'actuelle façade occidentale de la chapelle est un **ancien mur de bouchement** d'une disposition antérieure. Il reste **isolé sans support** autre que son propre aplomb. Il est bâti d'un appareil de bloc équarris mis en œuvre par assises horizontales régulières mais d'hauteurs hétérogènes. Bâti en deux parements et une maçonnerie intermédiaire de blocage, il présente sur ses faces ouest et est des trous de boulins disposés de manière symétrique et régulière sur sa hauteur. Des éboulis s'appuient contre sa base orientale dans l'emprise du passage tandis que, sur sa face occidentale, sa base semble dégaugée.

Le **pan de mur occidental** ou « muraille » est plutôt **en relatif bon état de conservation** mais son **équilibre est précaire** et le lavement progressif de ses maçonneries internes fait craindre un effondrement ou basculement progressif conduisant à sa ruine qui peut intervenir rapidement et en une seule fois. *Il nécessite une restauration et la mise en place d'un étalement en bois conçu à titre provisoire voire peut-être pérenne (se reporter aux chapitres suivants).*

- **Mise en place d'un étaielement en charpente** pour maintien & sauvegarde de la muraille occidentale ; afin de ne pas empêcher le passage en direction de la porte d'entrée et du fait de la présence d'éboulis en pied de la face est, cet étaielement pourrait pour l'essentiel être implanté depuis la face ouest et le pré en contrebas,

- Le **remaniement de l'arase** avec mise en œuvre d'une couche de sacrifice,
- La **révision des parements en recherche avec injections** pour restauration de la bonne tenue du blocage intérieur, & **relancis de mortier sur les arrachements latéraux** en vue de leur stabilisation.

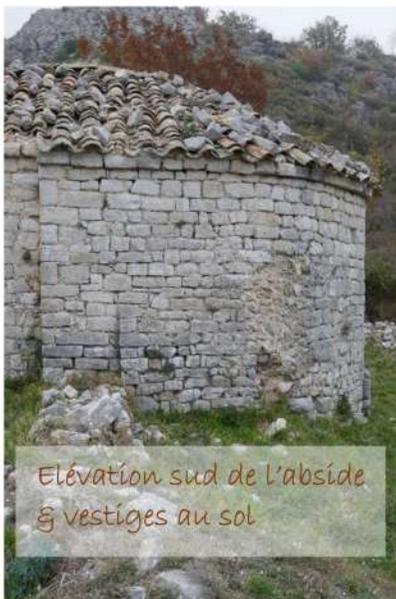
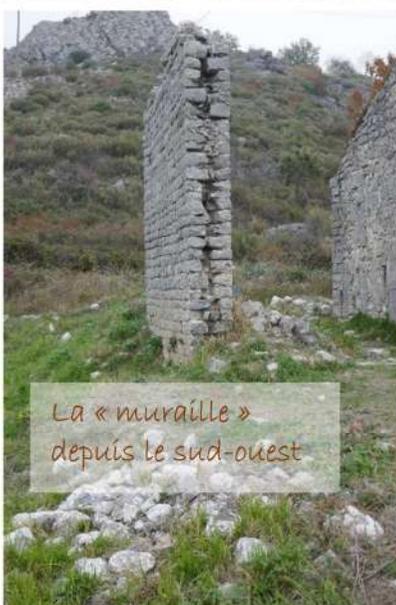
Les vestiges au sol les plus proches de la chapelle & actuellement visibles, émergeant du relief et de la végétation, sont pour l'essentiel **situés en bande**, dans la direction nord-sud, & **au sud** du volume actuel fermé de la chapelle. Ils sont composés d'éboulis disposés de part et d'autre d'arases en arrachements de **murs rectilignes et se joignant à angle droit** d'une cinquantaine de centimètres d'épaisseur, constitués de petite blocs de pierre équarris, mis à part quelques blocs de pierre de plus grande dimension disposés sur des angles ou pour former le seuil d'un ancien passage. Les murs et blocs ne sont saillants que de quelques dizaines de centimètres.

Les maçonneries à l'état de vestiges au sol au sud de la chapelle présentent des états de conservation divers, certains présentant encore des faces de parements, d'autres uniquement quelques blocs encore en place. Ils présentent le grand intérêt d'être **les seuls vestiges des constructions ou parties anciennes aujourd'hui disparues** et doivent être conservés en conséquence, et si possible mis en valeur. *Ils nécessitent des travaux de consolidation éventuellement combinés avec un suivi archéologique afin de tirer partie de toutes les informations avant leur remaniement. Ils pourraient à terme être mis en valeur et présentés au public (se reporter aux chapitres suivants).*

- Le **dégagement des parements concernés** (déplacement d'éboulis ou de terrain naturel de remplissage), et leur **révision en recherche** afin d'en assurer la stabilité et la sauvegarde, la **suppression de la végétation** sur les arrachements et à proximité,
- Le **remaniement des arases** avec remontage partiel si nécessaire, sous **surveillance archéologique &** pour documentation de l'ensemble, & mise en œuvre de couches de sacrifice,
- La **suppression des passages transversaux du public** qui érodent ces affleurements en certains points par une signalisation adéquate ou l'implantation de quelques main-courantes.

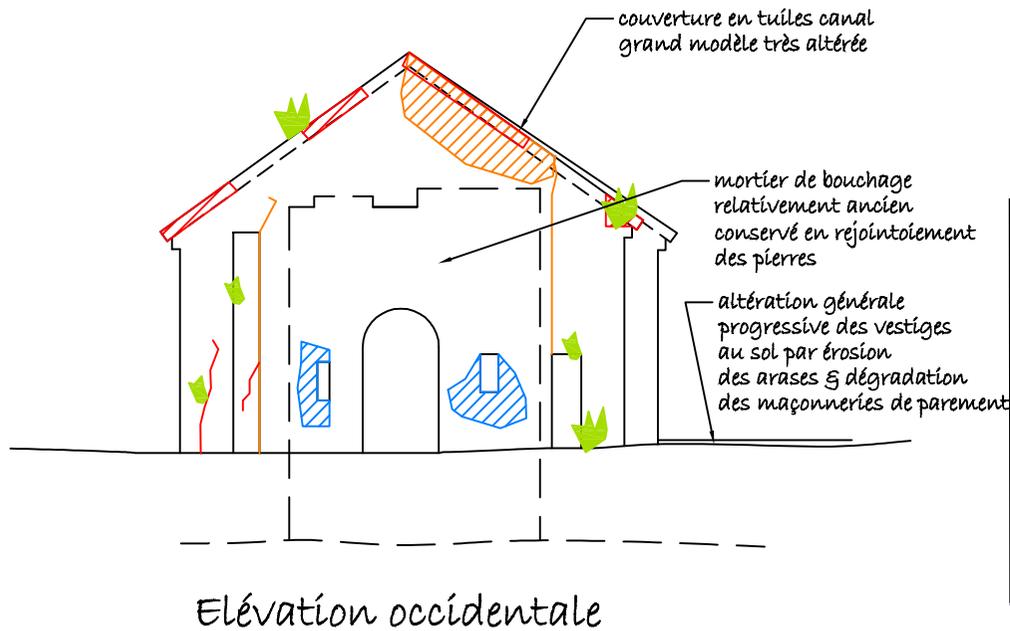
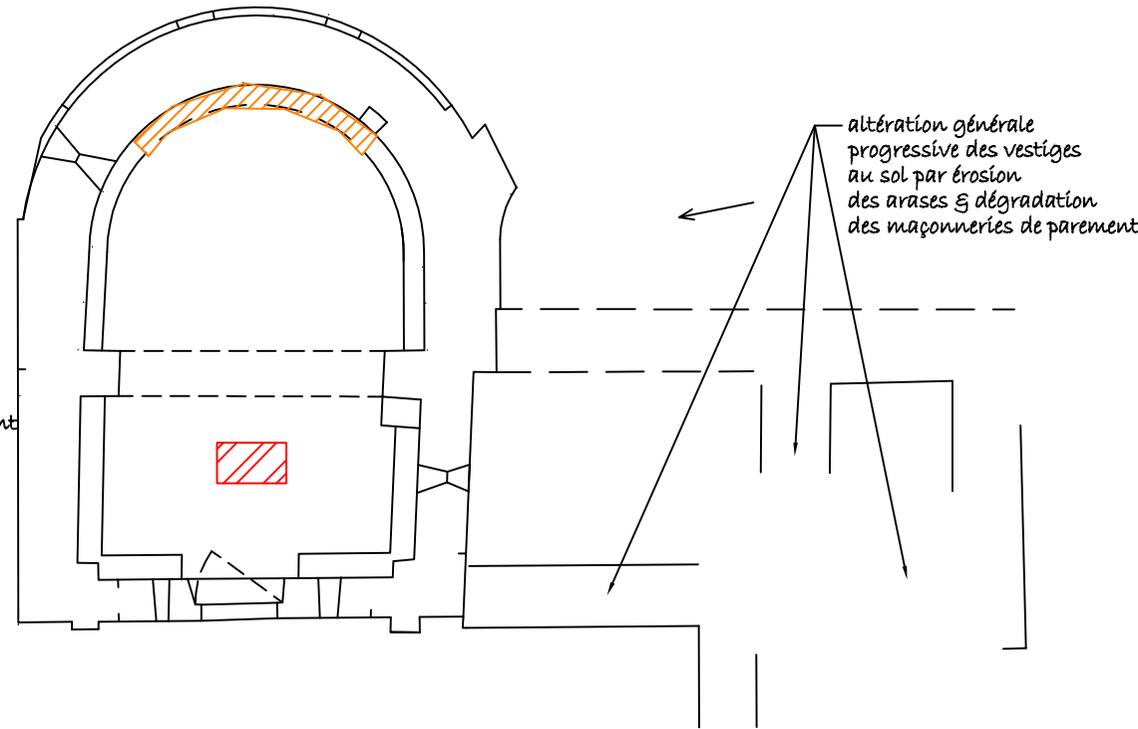
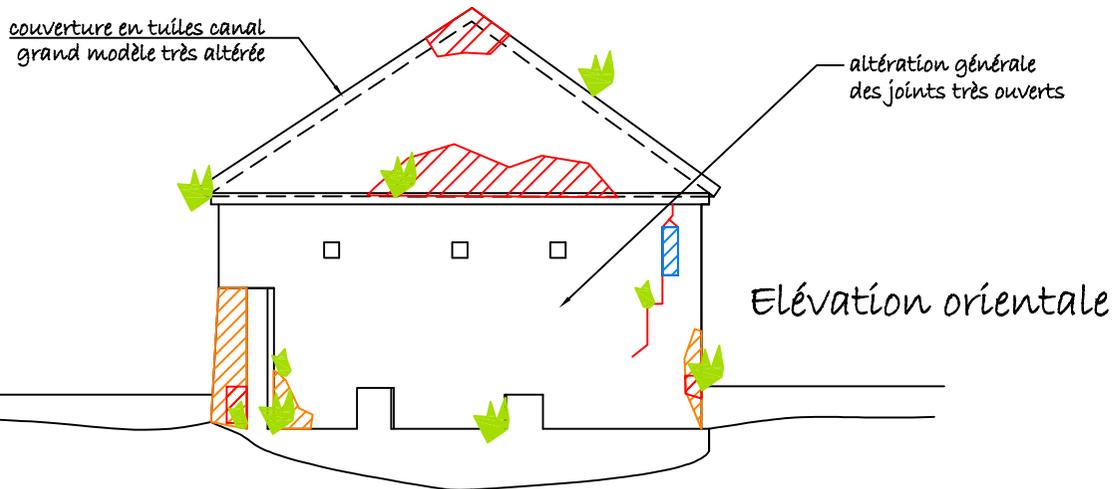
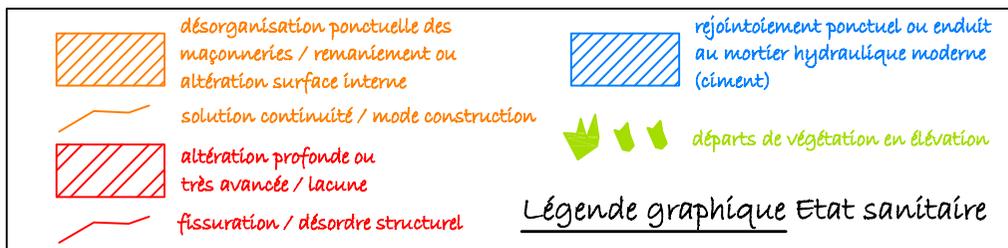
Etat sanitaire - principaux désordres  
Plan & Elévations ouest & est

- les *planches d'état des lieux / état actuel des structures,*
- puis les *planches d'état sanitaire* sur lesquelles les principales altérations et désordres sont reportés sous une forme graphique simplifiée.
