**GOURDON**

# Chapelle Saint-Vincent & ses abords proches

**DIAGNOSTIC d'ETAT SANITAIRE**

Conservation, Restauration & accueil du Public

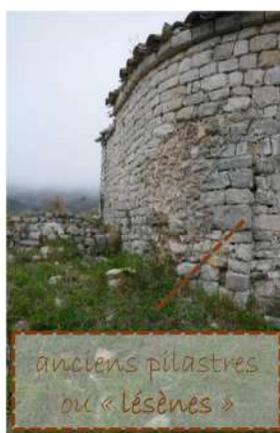
Mur sud

anciens pilastres  
ou « lésènes »
